# 建设项目竣工环境保护验收调查报告

项目名称： 新 8-2 井组钻采工程

建设单位： 中国石油化工股份有限公司西南油  
气分公司产能建设及勘探项目部

编制日期：2022 年 07 月

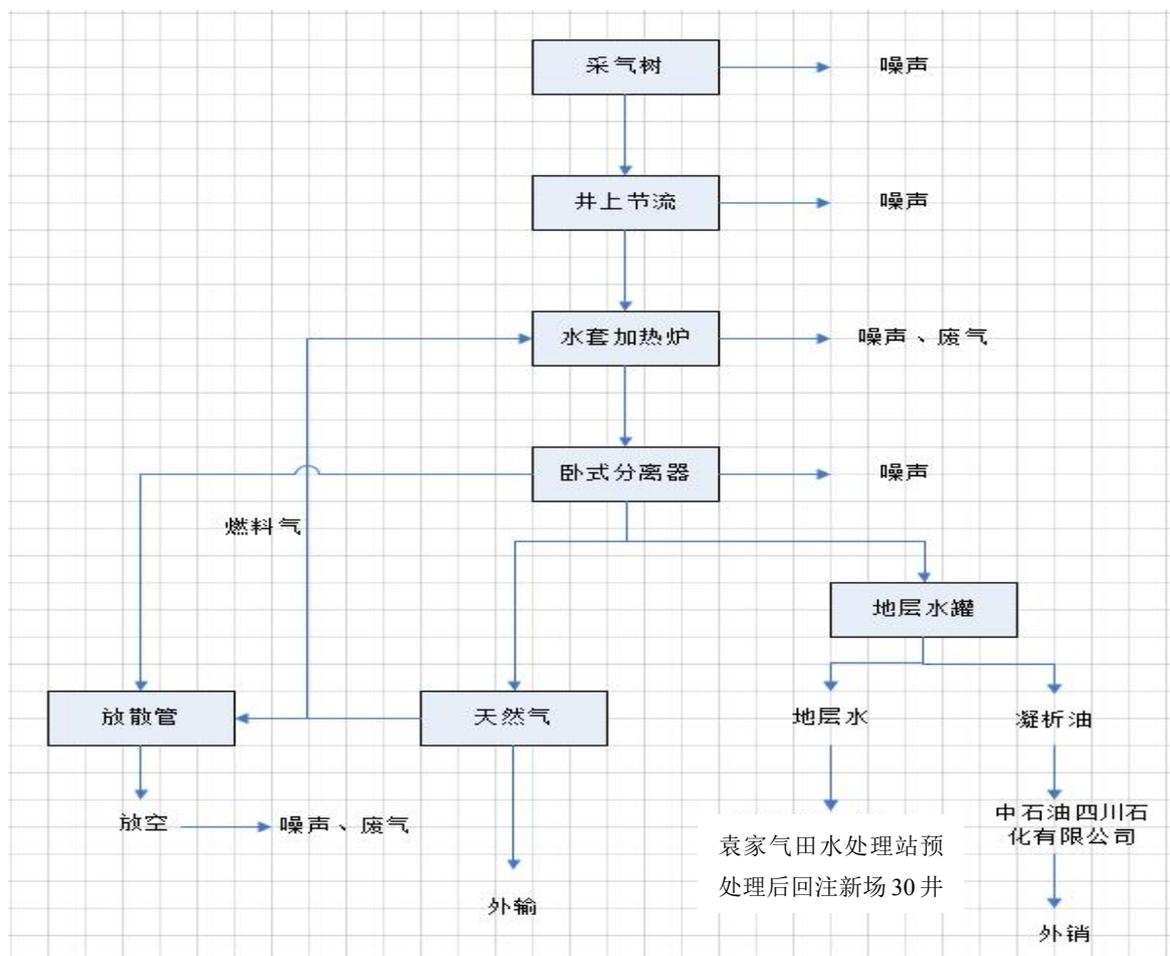
图 2.3-1 天然气开采工艺流程及产污节点图

项目天然气开采工艺流程见下图：

根据新 8-2 井组生产记录，调查期间新 8-2 井井口平均油压为\*\*\*\*MPa，平均套压为\*\*\*\*MPa，天然气产气量为\*\*\*\*万 m<sup>3</sup>/d，气田水产生量约\*\*\*\*m<sup>3</sup>/d，无凝析油产生；新 8-3 井井口平均油压为\*\*\*\*MPa，套压为\*\*\*\*MPa，天然气产气量为\*\*\*\*万 m<sup>3</sup>/d，气田水产生量约\*\*\*\*m<sup>3</sup>/d，无凝析油产生。

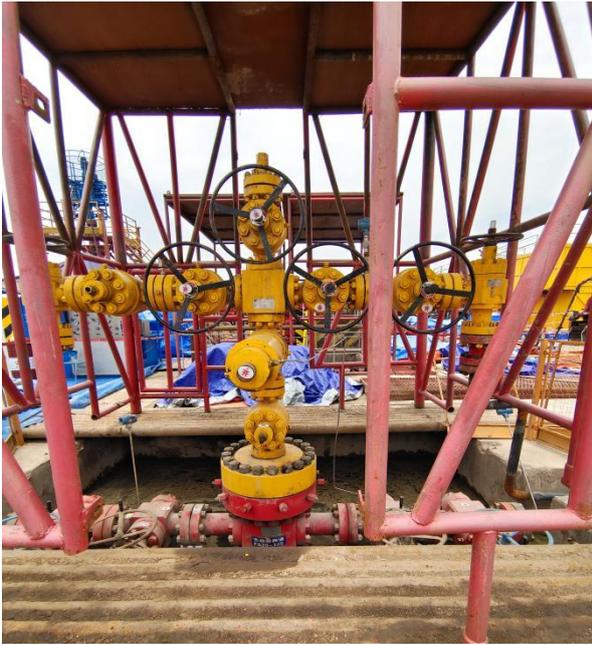
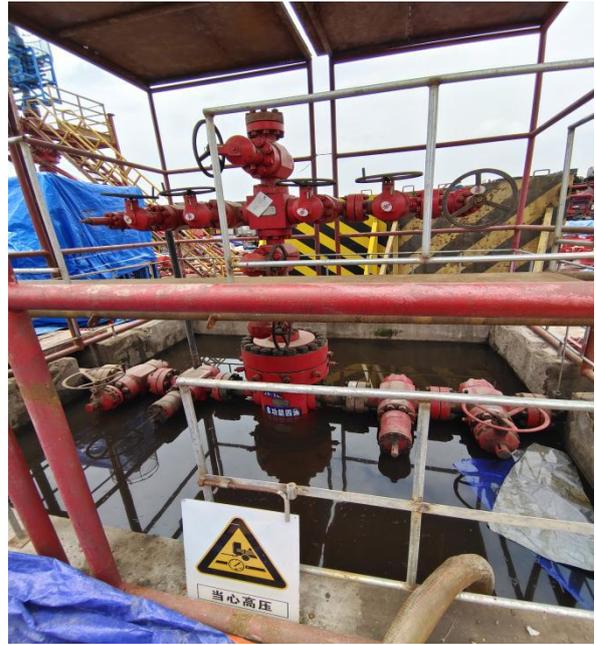
采气树

根据现场调查，本工程依托新沙 22-15 井场站采气生产，未新建采气场站，新增建设内容包括水套炉、分离器。项目主要工程内容见下表。

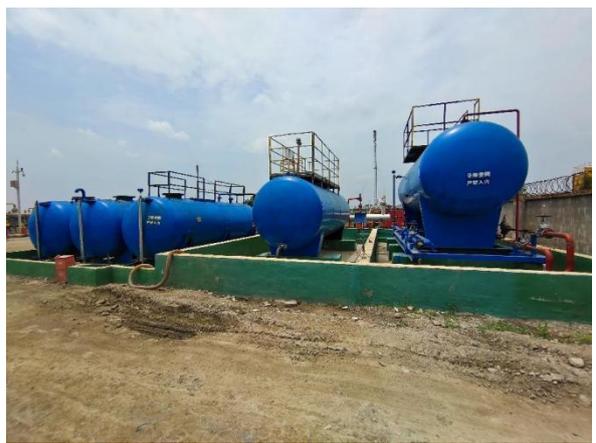
污水罐

(4) 环评中设污水罐1个；实际因产水量大，设5个污水罐。

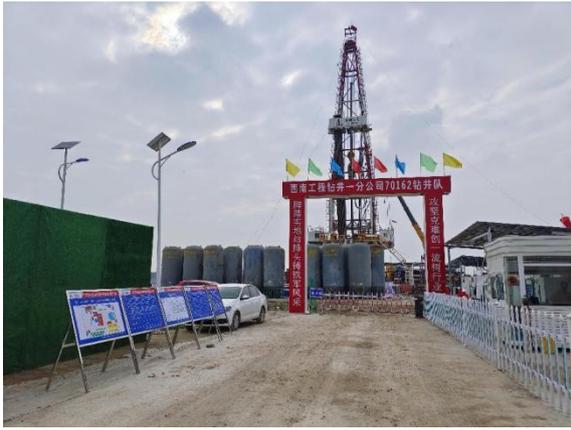
井场现状

现场踏勘时，项目井场区域内正在实施新沙 211HF 井的钻井作业，新 8-2 井场、放喷池等设施已被新沙 211HF 井利用。

根据现场调查，本项目建设前后区域生态系统未发生重大变化，区域生态现状符合环境影响评价文件的预测结论，环评阶段提出的生态保护措施基本落实。因新沙 211HF 井钻采工程利用该项目井场正在实施钻井作业，待新沙 211HF 井钻采工程结束后，及时拆除临时设施，并恢复迹地，同时，纳入新沙 211HF 井钻采工程竣工环境保护验收。

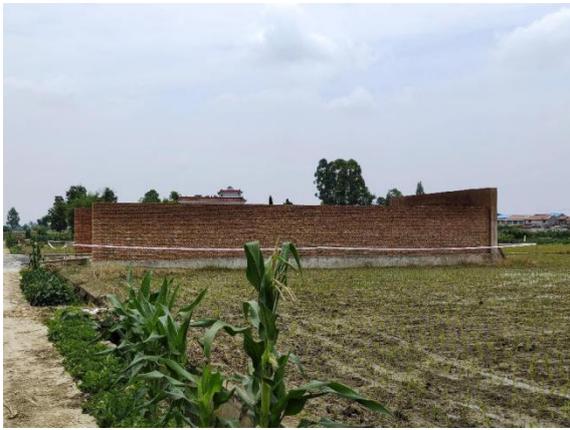
放喷池

本项目修建了井场、放喷池、清污分流沟等设施，井场设施完好，采取了分区防渗以及修筑挡土墙等水土保持措施。各池体进行防腐防渗处理，放喷池采用聚乙烯丙纶防水卷材防渗处理，并进行了抹面。

本项目按照环评要求进行了分区防渗，并设置了放喷池、清污分流体系、表土堆放场等环保设施，设备区下面均铺设油膜防渗，上方搭设防雨棚，周边砌筑围堰防止跑冒滴漏。根据现场调查，并结合工程资料，本项目共计占地\*\*\*\*顷，项目采取了相应水土保持措施，防止和减少了水土流失。放喷池修建有三面挡墙，从一定程度上阻隔和减轻了噪声影响的范围和程度，同时，减轻了热辐射对周边植被的影响。
